Jesuitenkirche Luzern - Pflegekonzept für die Nordfassade

EXPERT CENTER

Jahresbericht 2001

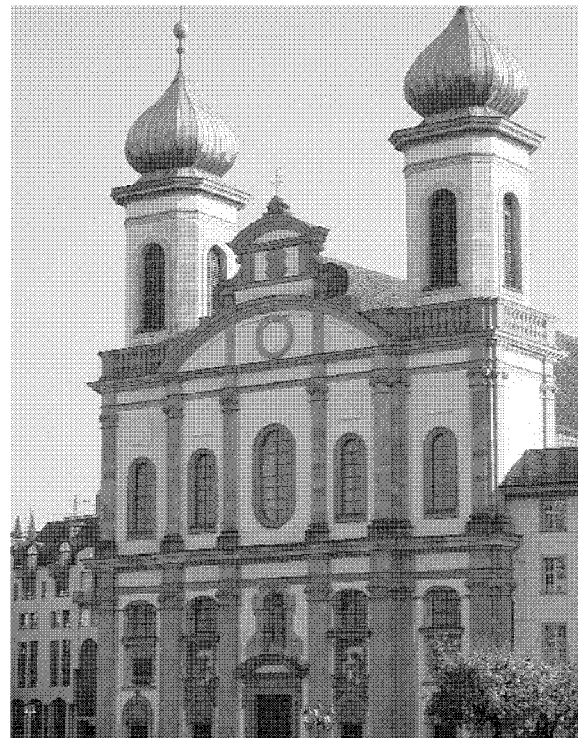
Die Nordfassade 2000.
Foto: Per Storemyr, 15.10.2000.

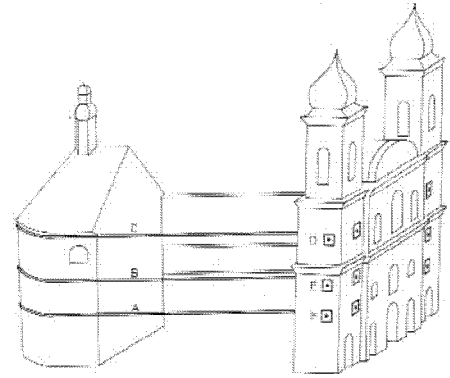
1974-1980 wurde das gesamte Bauwerk mit Hilfe einer Umschnürung von Vorspannkabeln stabilisiert.

Die Stahlseile dieses «Korsetts» wurden mit hydraulischen Pressen so lange gespannt, bis sich die Türme, die mit einem Überhang von 12 cm gegen die Reuss geneigt waren, aufrichteten, und sich die Risse schlossen¹.

Prinzipskizze des «Stahlkorsetts»,
welches 1974-75 installiert wurde.
Nach Schubiger (1981).

Trotz der Stabilisierungsarbeiten in den 70er Jahren und der Hoffnung, die Gefahr neuer Rissbildung damit ausgeschaltet zu haben, zeigt sich heute ein grosser Mauerwerksriss von bis 1 cm Breite zwischen dem östlichen Turm und dem Fassaden-Mittelteil. Auch entlang der Fassade des Regierungsgebäudes, welches als «Stütze» für den Westturm wirkt, sind kleine Risse zu finden. All diese Risse lassen vermuten, dass sich beide Türme weiterhin leicht senken. Die Gründe dafür können nur vermutet werden. Destabilisierende Einflüsse auf das Bauwerk könnten durch Schwankungen des Grundwasserspiegels in den 20 m dicken, siltig-tonigen Seeablagerungen unter der Kirche erzeugt werden. Das Fehlen einer Verstärkung der Fundamente, bevor die Turmaufsätze errichtet wurden, könnte eine Ursache für die Instabilität darstellen. Auch während des Orkans «Lothar» im Jahre 2000 waren die Türme einer starken Belastung ausgesetzt. Ebenso sind schwache Erdbeben oder eine ungünstige statische Gesamtwirkung des Stahlkorsetts während extremer Wetterbedingungen als Grund in Betracht zu ziehen.

Das vom Expert-Center vorgeschlagene Pflegekonzept sieht zur Sicherung der Statik der Jesuitenkirche ein Überwachungsprogramm vor, wobei sowohl das Verhalten der bestehenden Risse als auch die allfällige Bildung neuer Risse beobachtet werden sollten. Es empfiehlt sich, Stabilitätsmessungen und eine statische Gesamtuntersuchung durchzuführen. Auch der Grundwasserspiegel müsste im Hinblick auf Fluktuationen beobachtet, das Stahlkorsett kontrolliert und dessen Auswirkung evaluiert werden.

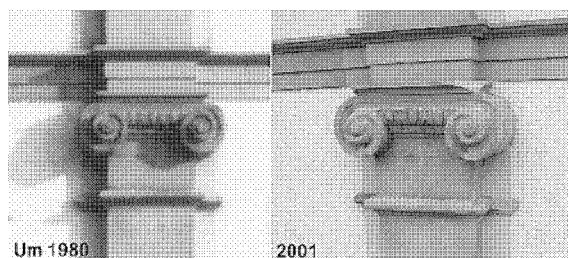
An den Steinen der Nordfassade und an den Türmen lassen sich zwei typische Verwitterungssituationen beobachten: An stark wetterexponierten Lagen zeigen sich Schalen- und Rissbildungen; an regengeschützten Lagen sind leichtes Absanden, Abschuppen und schwache Krustenbildung zu bemerken. Die Erfahrungen im Expert-Center zeigen, dass für die Steinkonservierungsmassnahmen an den schadhafte Stellen reine Kalkmörtel und Kalkschlämme verwendet werden sollten, während auf Kunstharze und kunststoffhaltige Mörtel zu verzichten ist. Dadurch wird verhindert, dass der Mörtel weder härter noch dichter als der relativ weiche und poröse Naturstein wird. An einzelnen Stellen wäre ein schützender Anstrich sinnvoll, keinesfalls aber eine Hydrophobierung des Materials.

Entwicklung von Verwitterungserscheinungen seit den 80er Jahren (Kapitell westlich vom mittleren Fenster im Obergeschoss). Hier zeigt sich die intensivste Schadensentwicklung der ganzen Fassade. Bild 1980: Ausschnitt aus Foto von Peter Ammon, Luzern. Bild 2001: Per Storemyr.
